# DIAGNOSTIC ET ÉTUDE TECHNIQUE

# PROCÉDURE D'ASSAINISSEMENT EN 8 POINTS

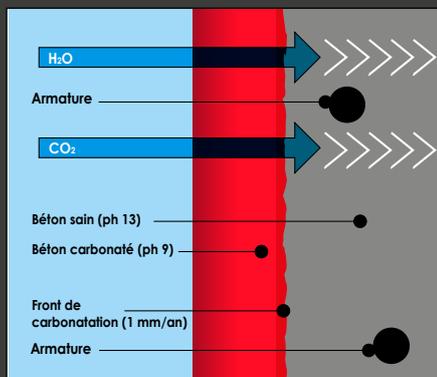
## 1 PHÉNOMÈNE DE CARBONATATION

### BÉTON

- + Armatures
- + Eau (H<sub>2</sub>O)
- + Gaz Carbonique (CO<sub>2</sub>)

= Carbonatation → éclatements

Tous les bétons sont touchés par la carbonatation.

Facteurs de vulnérabilité : qualité du béton, couverture de l'armature, teneur en eau et humidité, fissuration, température, pollution, chlorures, choc thermique

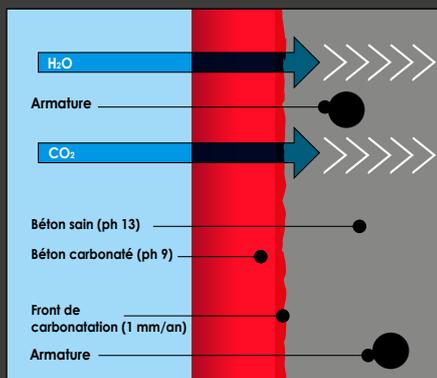
## 2 DÉSORDRE VISIBLE LA POINTE DE L'ICEBERG

Dès que le front de béton carbonaté atteint le fer, celui-ci n'est plus auto-protégé, le pH est passé de 13 à 9

Le fer rouille, gonfle et fait éclater la peau de béton qui le recouvre

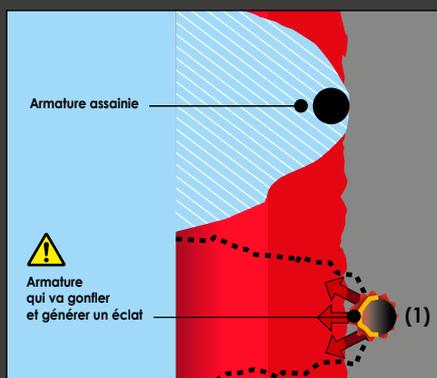
## 3 DÉSORDRE LATENT LA PARTIE CACHÉE DE L'ICEBERG

Les fers proches (1) de la zone carbonatée ont commencé à s'oxyder, mais les dégâts ne sont pas encore visibles (poussée faible).

Ces points ne seront pas traités lors d'une exécution standard, car indétectables

Une attention toute particulière leur sera prodiguée, faute de quoi ils deviendront les éclats de demain.

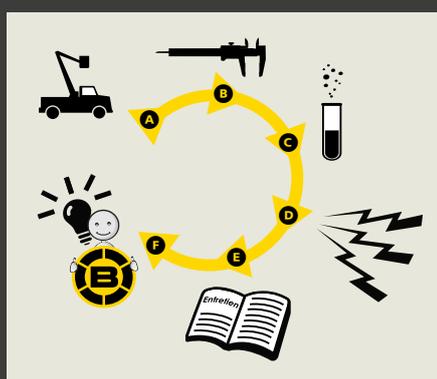
## 4 PROCÉDURE D'ÉTUDE TECHNIQUE

- Analyse des désordres et mise en œuvre des mesures de sécurité urgentes (purge, étayage, interdiction d'utilisation)
- Détection de l'emplacement et de la profondeur des armatures
- Test chimique de détection de la profondeur du front de carbonatation
- Analyse de prise en compte des facteurs connexes aggravants

(humidité, chlorures, pollutions importantes, ...)

- Analyse et reconstitution de l'historique des interventions (carnet d'entretien)
- Etablissement d'un diagnostic et mise au point de la procédure d'exécution tenant compte des objectifs du propriétaire, du budget, de la valeur intrinsèque du bâtiment

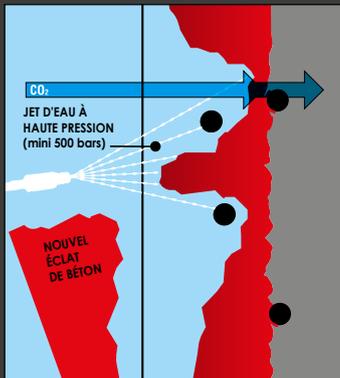
## 1 Repérage, marquage des fers

Lavage haute pression, hydrogommage des surfaces (puissance contrôlée pour éviter les dégradations irréversibles)

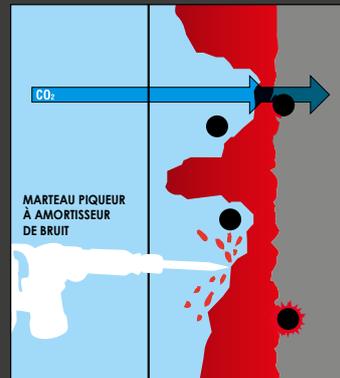
## 2 Piquage du béton

dégradé avec dégagement des fers sur tout leur pourtour et sur 50 mm minimum de leur partie saine

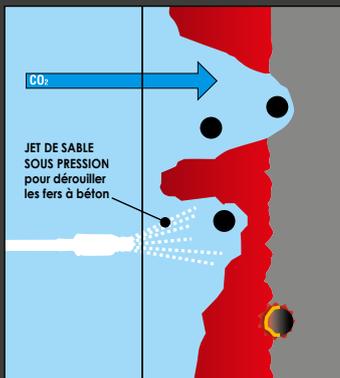
## 3 Dérouillage des fers

Par brosseuse ou sablage

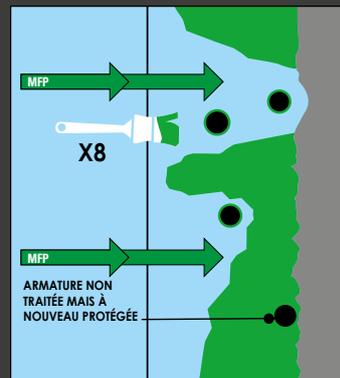
## 4 Application MFP (inhibiteur de corrosion)

Objectif : redonner au fer non dégagé son autoprotection face à la corrosion.

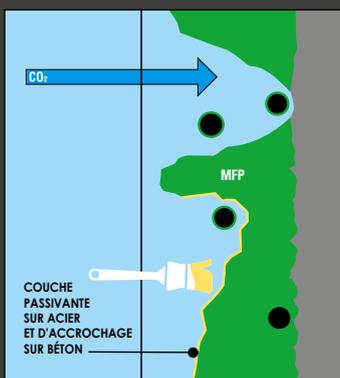
## 5 Traitement de protection anti-corrosion des aciers et des armatures

Application d'une couche d'accrochage sur la zone à rhabiller.

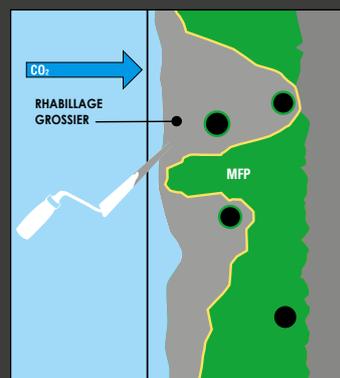
## 6 Rhabillage de fond

Mortier de synthèse pour rhabillage grossier

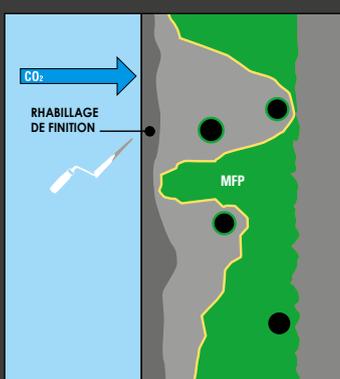
## 7 Rhabillage fin avec « finitions sur mesure »

(bétons finis, lavés, sablés, poncés, bouchardés etc, ...) ou plus simple pour recevoir une isolation thermique.

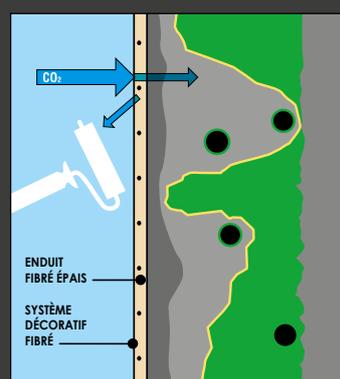
## 8 Application d'un enduit fibré épais

pour ponter la microfissuration et créer un frein à la pénétration du CO<sub>2</sub> et de l'eau. Application d'un système décoratif fibré anti-carbonatation, étanche à l'eau mais laissant diffuser la vapeur d'eau (gore-tex système tri-couche)
